**Фотоинструкция 017-1 (LX3) для а/м «Mitsubishi Pajero IV» \* /4-е п./ \* /09-/ \* ГУР**

Комплектация	<b>017</b>	/10.08.10//БРВ-3/
Диаметр или сечение рулевого вала автомобиля	<b>ф23,8мм</b>	
Краткое описание установки		
<p>Муфта крепится в нижней части рулевого вала, под панелью, закрывающей рулевой вал (фото №1;2), на нижний промежуточный вал, вплотную к ступице нижней вилки шарнира (фото №3;4), между педалями тормоза и газа, расположение двух винтов М10 (по оси вала) - «вниз» (фото №4). Стопор вставляется в продольном направлении (фото №5) со стороны накладки педали газа (расположение паза муфты: слева). Конусообразная часть стопора фиксируется около правой стенки металлического кронштейна педали тормоза (фото №5). Угловой сектор поворота рулевого колеса (амплитуда) при разблокированном штатном замке ~30 град. При повороте рулевого колеса вправо конусообразная часть стопора упирается в шумоизоляцию щитка кузова (фото №6), при повороте рулевого колеса влево конусообразная часть стопора упирается в правую стенку металлического кронштейна педали тормоза (фото №7).</p>

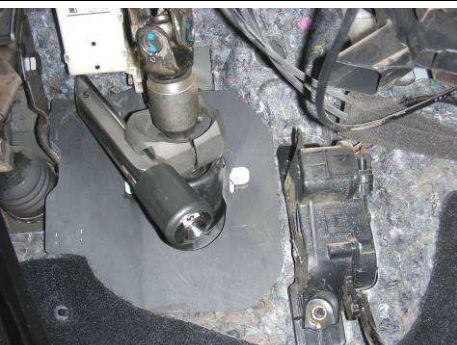
Примечание:		
<p>а) конусообразная часть стопора исключает полный оборот рулевого вала.          б) нижний пластмассовый кожух панели приборов (фото №1;2) необходимо демонтировать или доработать (доработка не показана).          в) при установке БРВ учитывать положение рулевого колеса (расположение спиц руля), так как блокирование рулевого вала на штатный противоугонный замок происходит через ~180 град. (фото №8).          г) при установке БРВ учитывать крайние положения регулируемой рулевой колонки по высоте (РПК/В).          д) для двухвинтовой модификации муфты - окончательная затяжка двух винтов М10 допускается моментом от 4,5 кгс м до 5,0 кгс м.          е) рекомендация №1 - так как при заблокированном рулевым валом на штатный противоугонный замок угловой люфт руля ~20 град., муфту установить так, чтобы при заблокированном рулевым валом на штатный противоугонный замок рулевое колесо при вращении на ~20 град. по часовой стрелке имело эффект «подпружинивания» (при этом учитывать крайние положения РПК/В), и вставленный стопор, конусообразной частью, почти касался правой стенки металлического кронштейна педального узла тормоза (фото №5).          ж) рекомендация №1 - при установленном стопоре в муфту и разблокированном штатном замке, не прикладывать к рулевому колесу значительные усилия во избежание повреждений кронштейна педального узла тормоза, а также шумоизоляции щитка кузова.</p>
