**Фотоинструкция 022-1 (LX3) для а/м «Toyota Highlander» \* /2-е п./ \* /07-/ \* ЭлУР**

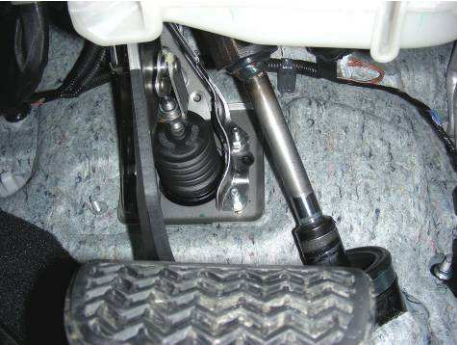
Комплектация	<b>022</b>	/07.10.10. //БРВ-3/
Диаметр или сечение рулевого вала автомобиля	<b>Ф18мм</b>	
Краткое описание установки		
<p>Муфта крепится на верхний промежуточный вал вплотную к нижней вилке верхнего шарнира (фото №1;2), справа от педали тормоза. Стопор вставляется в продольном направлении (фото №3) со стороны накладки педали тормоза (расположение паза муфты: слева). Конусообразная часть стопора фиксируется около правой стенки кронштейна педального узла тормоза (фото №3). Угловой сектор поворота рулевого колеса (амплитуда) при разблокированном штатном замке ~25 град. При повороте рулевого колеса вправо рукоятка стопора упирается в металлический рычаг педали тормоза (фото №4), при повороте рулевого колеса влево конусообразная часть стопора упирается в правую стенку кронштейна педального узла тормоза (фото №5,6).</p>		
Примечание:		
<p>а) конусообразная часть и рукоятка стопора исключают полный оборот рулевого вала.          б) при установке БРВ учитывать положение рулевого колеса (расположение спиц руля), так как блокирование рулевого вала на штатный противоугонный замок происходит через ~5 град (фото №7).          в) при установке БРВ учитывать крайние положения регулируемой рулевой колонки по высоте (РПК/В/Д).          г) окончательная затяжка четырех винтов М8 допускается моментом от 3,5 кгс м до 4,0 кгс м (последовательно по диагонали).          д) рекомендация №1 - при установленном стопоре в муфту и разблокированном штатном замке, не прикладывать к рулевому колесу значительные усилия во избежание повреждений рычага, выключателя педали тормоза и кронштейнов педального узла тормоза.          е) рекомендация №2 - так как при заблокированном рулевом вале на штатный противоугонный замок угловой люфт руля ~ 10 град., муфту установить так, чтобы при заблокированном рулевом вале на штатный противоугонный замок (колеса выставлены прямо) рулевое колесо при вращении на ~ 10 град. по часовой стрелке имело эффект «подпружинивания» (при этом учитывать крайние положения РПК/В/Д), и вставленный стопор, конусообразной частью, почти касался правой стенки кронштейна педального узла тормоза (фото 3;6).</p>
