**Фотоинструкция 846-1 (LX3) для а/м «Infiniti JX 35» /13-/ ГУР**

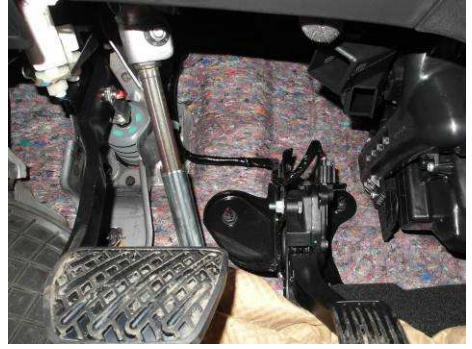
Комплектация	<b>846</b>	<b>/19.04.13. //БРВ-3/</b>
Диаметр или сечение рулевого вала автомобиля	<b>Ф 17,7 мм</b>	
Краткое описание установки		
<p>Муфта крепится на верхний промежуточный вал, на расстоянии не менее 100мм от нижнего края телескопического соединения (фото №1;2;3), справа от педали тормоза. Стопор вставляется в продольном направлении (фото №4) со стороны накладки педали тормоза (расположение паза муфты: справа). Конусообразная часть стопора фиксируется около опорного кронштейна педального узла тормоза (фото №5). Угловой сектор поворота рулевого колеса (амплитуда) при разблокированном штатном замке ~90 град. При повороте рулевого колеса вправо рукоятка стопора упирается в рычаг педали тормоза (фото №4;6), при повороте рулевого колеса влево конусообразная часть стопора упирается в опорный кронштейн педального узла тормоза (фото №5).</p>		
Примечание:		
<p>а) конусообразная часть и рукоятка стопора исключают полный оборот рулевого вала.          б) при установке БРВ учитывать положение рулевого колеса (расположение спиц руля), так как блокирование рулевого вала на штатный противоугонный замок, производится через 45 град. (фото №7).          в) для двухвинтовой модификации муфты - окончательная затяжка двух винтов М10 допускается моментом от 4,0 кгс м до 4,5 кгс м.          г) рекомендация №1 - при установленном стопоре в муфту и разблокированном штатном замке, не прикладывать к рулевому колесу значительные усилия во избежание повреждений рычага, выключателя педали тормоза и кронштейна педального узла тормоза.          е) рекомендация №2 - так как при заблокированном рулевом вале на штатный противоугонный замок угловой люфт руля ~ 10 град., муфту установить так, чтобы при заблокированном рулевом вале на штатный противоугонный замок (колеса выставлены прямо) рулевое колесо при вращении на ~ 10 град. против часовой стрелки имело эффект «подпружинивания», и вставленный стопор, конусообразной частью, почти касался опорного кронштейна педального узла тормоза (фото 5).</p>
