Фотоинструкция 052-1 (LX3) для а/м «Toyota Venza» А+ /13-/ ЭлУР

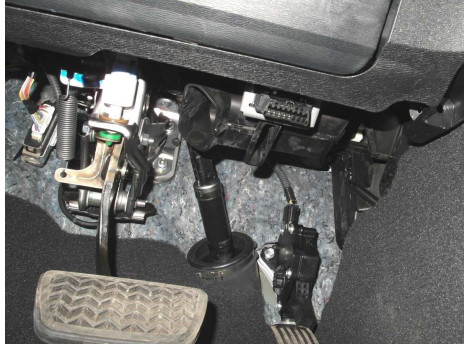
Фото автомобиля	Фото №1	Фото №2

Комплектация	052	/05.07.13. //БРВ-3/
Диаметр или сечение рулевого вала автомобиля	Ф29,5мм	
Краткое описание установки		
<p>Муфта крепится на верхнюю часть нижнего промежуточного вала (фото №1-2) под панелью, вплотную к металлической втулке, в зоне справа от рычага педали тормоза (фото № 2). Стопор вставляется со стороны опорной накладки педали тормоза (фото №3) в продольном направлении (расположение паза муфты: слева). Конусообразная часть стопора фиксируется около кронштейна педального узла тормоза (фото №4). Угловой сектор поворота рулевого колеса (амплитуда) при разблокированном штатном замке ~10 град. При повороте рулевого колеса влево конусообразная часть стопора упирается в кронштейн педального узла педали тормоза, (фото №3;4), при повороте рулевого колеса вправо конусообразная часть стопора упирается в шумоизоляцию щита передка (фото №5).</p>		
Примечание:		
<p>а) конусообразная часть стопора исключают полный оборот рулевого вала. б) при установке БРВ учитывать положение рулевого колеса (расположение спиц руля), так как блокирование рулевого вала на штатный противоугонный замок происходит через ~15 град (фото №6). в) при установке БРВ учитывать крайние положения регулируемой рулевой колонки по высоте (РРК/В). г) окончательная затяжка четырех винтов М8 допускается моментом от 3,5 кгс м до 4,0 кгс м (последовательно по диагонали). д) рекомендация №1 - при установленном стопоре в муфту и разблокированном штатном замке, не прикладывать к рулевому колесу значительные усилия во избежание повреждений кронштейна педального узла тормоза. ж) рекомендация №2 - так как при заблокированном рулевом вале на штатный противоугонный замок угловой люфт руля ~ 10 град., муфту установить так, чтобы при заблокированном рулевом вале на штатный противоугонный замок (колеса выставлены прямо) рулевое колесо при вращении на ~ 10 град. против часовой стрелки имело эффект «подпружинивания» (при этом учитывать крайние положения РРК/В), и вставленный стопор, конусообразной частью, почти касался металлического кронштейна педального узла тормоза (фото 4).</p>
