**Фотоинструкция 355-1 (LX31) для а/м «Lexus LS460L /2013-/ ЭлУР»**

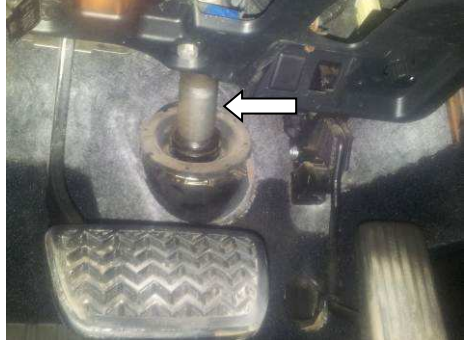
Комплектация	<b>355</b>	/9.01.14//БРВ-31/
Диаметр или сечение рулевого вала автомобиля	<b>Ф30 мм</b>	
Краткое описание установки		
<p>Муфта устанавливается в нижней части рулевого вала под панелью (фото №1;2). Стопор вставляется со стороны педали тормоза (фото №3) в продольном направлении (расположение паза муфты: слева). Рукоятка стопора упирается в шумоизоляцию щитка кузова (Фото №4). Конусообразная часть стопора упирается в металлический кронштейн вакуумного усилителя педели тормоза (фото №5). Угловой сектор поворота рулевого колеса (амплитуда) при разблокированном штатном замке ~100 град. При повороте рулевого колеса вправо конусообразная часть стопора упирается в металлический кронштейн вакуумного усилителя педели тормоза (Фото №5), при повороте рулевого колеса влево рукоятка стопора упирается в шумоизоляцию щитка кузова (Фото №4).</p>		
Примечание:		
<p>а) конусообразная часть и рукоятка стопора исключают полный оборот рулевого вала.          б) при установке БРВ учитывать положение рулевого колеса (расположение спиц руля), так как блокирование рулевого вала на штатный противоугонный замок происходит через ~5 град.          в) при установке БРВ учитывать крайние положения регулируемой рулевой колонки по высоте и длине (РПК/В/Д).          г) окончательная затяжка четырех винтов М8 допускается моментом от 3,5 кгс м до 4,0 кгс м.          д) рекомендация №1 - так как при заблокированном рулевом вале на штатный противоугонный замок угловой люфт руля ~ 5 град., муфту установить так, чтобы при заблокированном рулевом вале на штатный противоугонный замок (колеса выставлены прямо) рулевое колесо при вращении на ~ 5 град. по часовой стрелке имело эффект «подпружинивания», и вставленный стопор, конусообразной частью, почти касался кронштейна вакуумного усилителя (фото №5).          е) рекомендация №2 - при установленном стопоре в муфту и разблокированном штатном замке, не прикладывать к рулевому колесу значительные усилия во избежание повреждений кронштейна педального узла тормоза.</p>
