Фотоинструкция 147-2 (LX32) для а/м «Ford EcoSport» /14-/А+/ЭЛУР

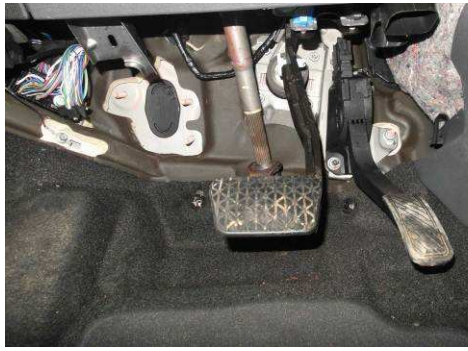
Фото автомобиля	Фото №1	Фото №2

Комплектация	147	<i>/24.12.14. //БРВ-32/</i>
Диаметр или сечение рулевого вала автомобиля	Ф 25,8мм	
Краткое описание установки		
<p>Муфта крепится на нижний промежуточный вал, почти вплотную к карданному соединению (фото №1;2), слева от педали тормоза. Стопор вставляется в продольном направлении (фото №3) со стороны рычага педали тормоза (расположение паза муфты: справа). Конусообразная часть стопора фиксируется в передний щиток кузова (фото №3). Угловой сектор поворота рулевого колеса (амплитуда) при разблокированном штатном замке ~15 град. При повороте рулевого колеса вправо конусообразная часть стопора упирается в кронштейн педали тормоза (фото №4), при повороте рулевого колеса влево рукоятка стопора упирается в рычаг педали тормоза (фото №5).</p>		
Примечание:		
<p>а) конусообразная часть и рукоятка стопора исключают полный оборот рулевого вала. б) Перенести крепление пучка проводов проходящего по передней стенке кузова в районе кронштейна педали тормоза. в) при установке БРВ учитывать положение рулевого колеса (расположение спиц руля), так как блокирование рулевого вала на штатный противоугонный замок происходит через ~45 град (фото №6). г) при установке БРВ учитывать крайние положения регулируемой рулевой колонки по высоте и длине (РПК/В/Д). д) окончательная затяжка четырех винтов М8 допускается моментом от 3,5 кгс м до 4,0 кгс м. е) рекомендация №1 - при установленном стопоре в муфту и разблокированном штатном замке, не прикладывать к рулевому колесу значительные усилия во избежание повреждений рычага педали и кронштейна педального узла тормоза. ж) рекомендация №2 - так как при заблокированном рулевом вале на штатный противоугонный замок угловой люфт руля ~ 5 град., муфту установить так, чтобы при заблокированном рулевом вале на штатный противоугонный замок (колеса выставлены прямо) рулевое колесо при вращении на ~ 5 град. против часовой стрелки имело эффект «подпружинивания» (при этом учитывать крайние положения РПК/В/Д), и вставленный стопор, конусообразной частью, почти касался шумоизоляции щитка кузова (фото 4).</p>
