**Фотоинструкция 015-2 (LX3) для а/м «KIA Sportage» \* 3-е п. \* /10-/ \* ЭлУР**

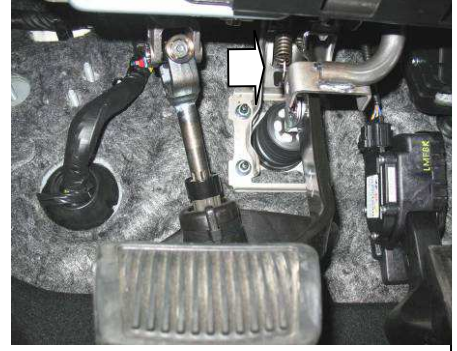
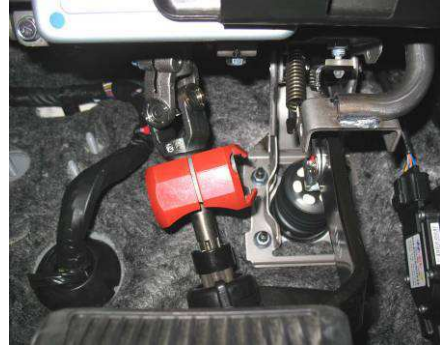
Фото автомобиля	Фото №1	Фото №2

Комплектация	<b>015</b>	/07.04.15//БРВ-3/ (135_15)
Диаметр или сечение рулевого вала автомобиля	ф16,5 мм	
Краткое описание установки		
<p>Муфта крепится в верхней части рулевого вала под панелью (фото №1;2), ниже карданного соединения на верхний промежуточный вал (вплотную к вилке шарнира), в зоне слева от рычага педали тормоза, расположение двух винтов М10 в муфте (по оси вала) - «вверх» (фото №2). Стопор вставляется со стороны опорной накладки педали тормоза (фото №3) в продольном направлении (расположение паза муфты: справа). Конусообразная часть стопора фиксируется около левой стенки кронштейна педального узла тормоза. Угловой сектор поворота рулевого колеса (амплитуда) при разблокированном штатном замке ~30 град. При повороте рулевого колеса вправо конусообразная часть стопора упирается в левую верхнюю шпильку кронштейна педального узла тормоза (фото №4), при повороте рулевого колеса влево конусообразная часть стопора упирается в шумоизоляцию щитка кузова (фото №5;6).</p>
